淮安机场二期扩建工程

# 水土保持设施验收报告

江苏华水工程检测咨询有限公司

2020年12月

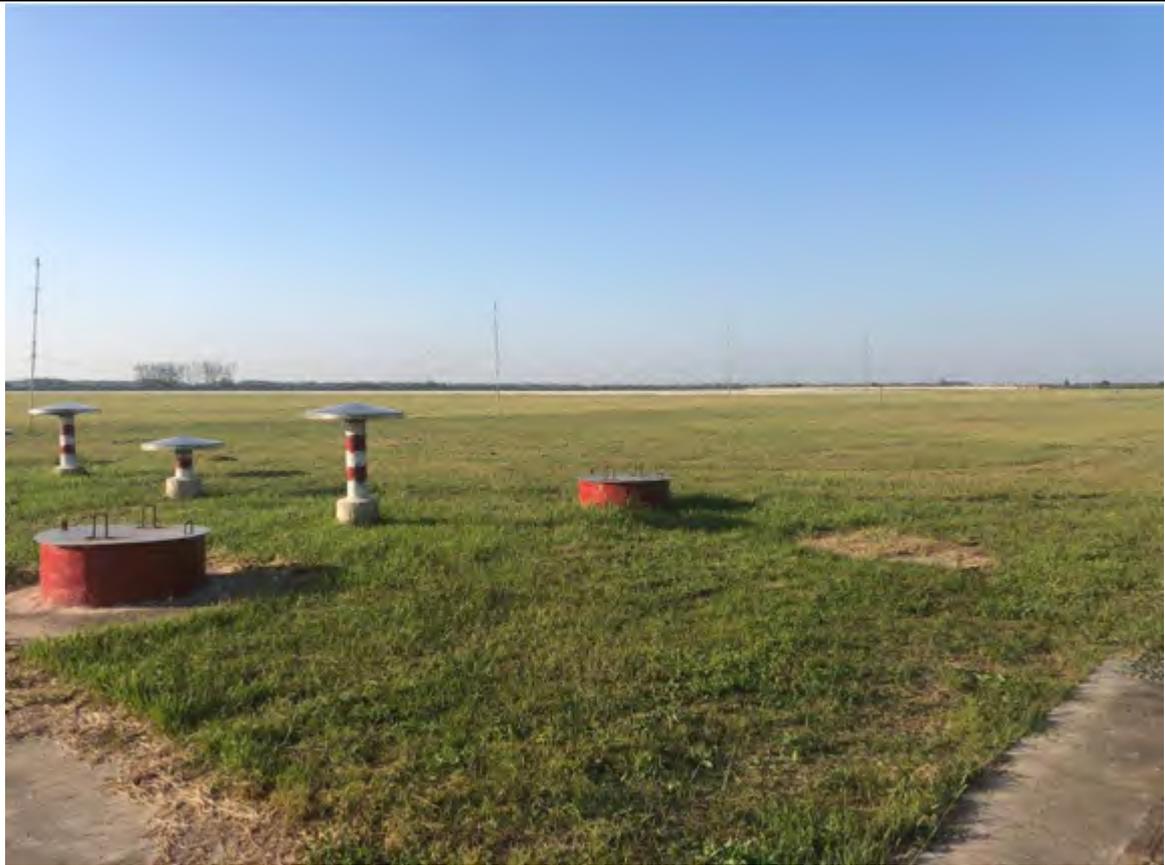
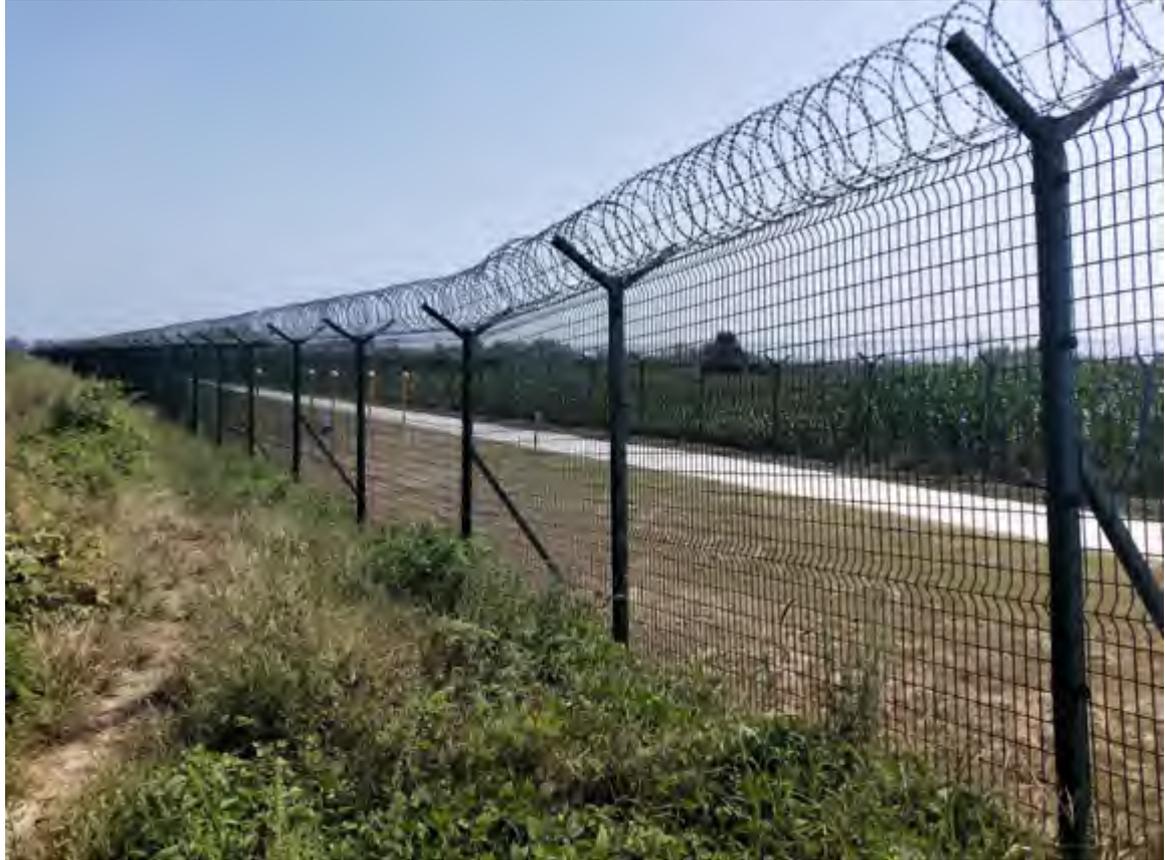
飞行工程区

**飞行工程区:**  
 工程措施: 表土剥离 8.83 万 m<sup>3</sup>、表土回覆 8.83 万 m<sup>3</sup>、土地整治 22.41hm<sup>2</sup>、排水系统 3984m  
 植物措施: 撒播草籽 22.41hm<sup>2</sup>  
 临时措施: 临时排水沟 310m<sup>3</sup>、沉砂池 5 座、土工布苫盖 12150m<sup>2</sup>

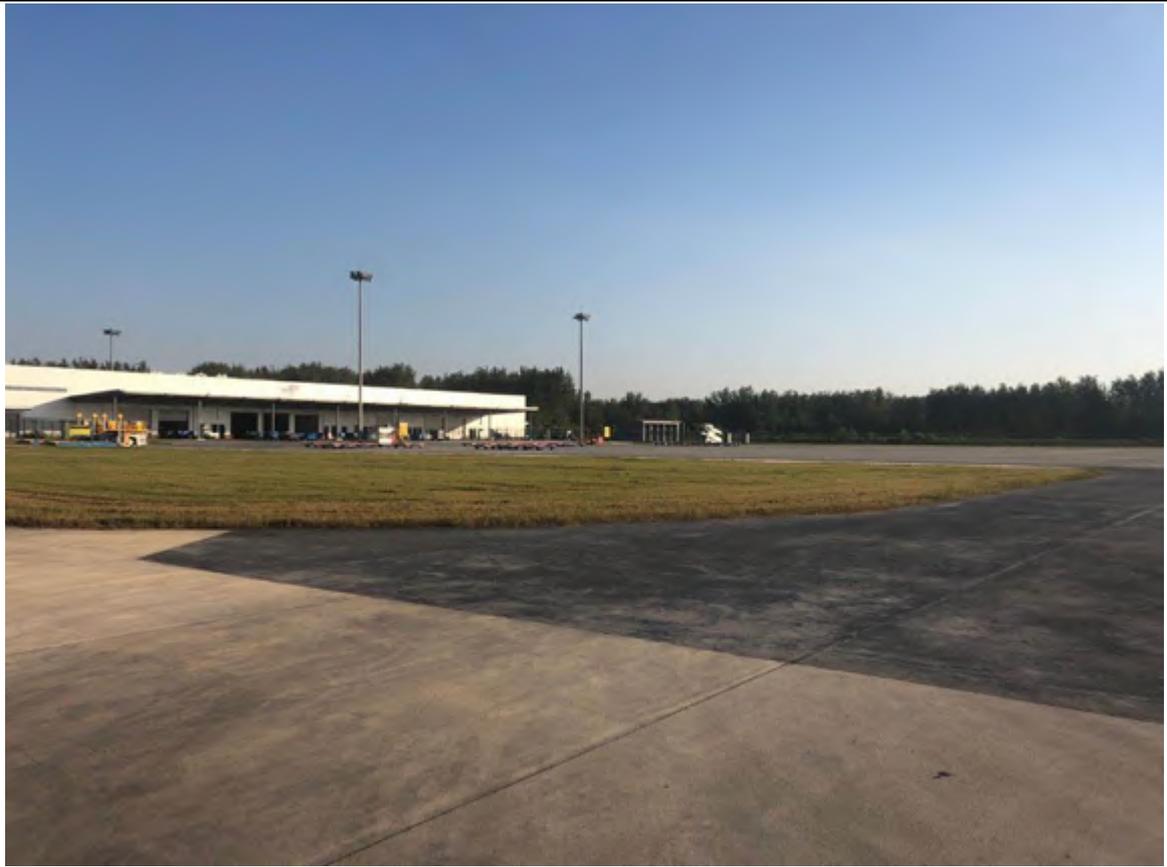
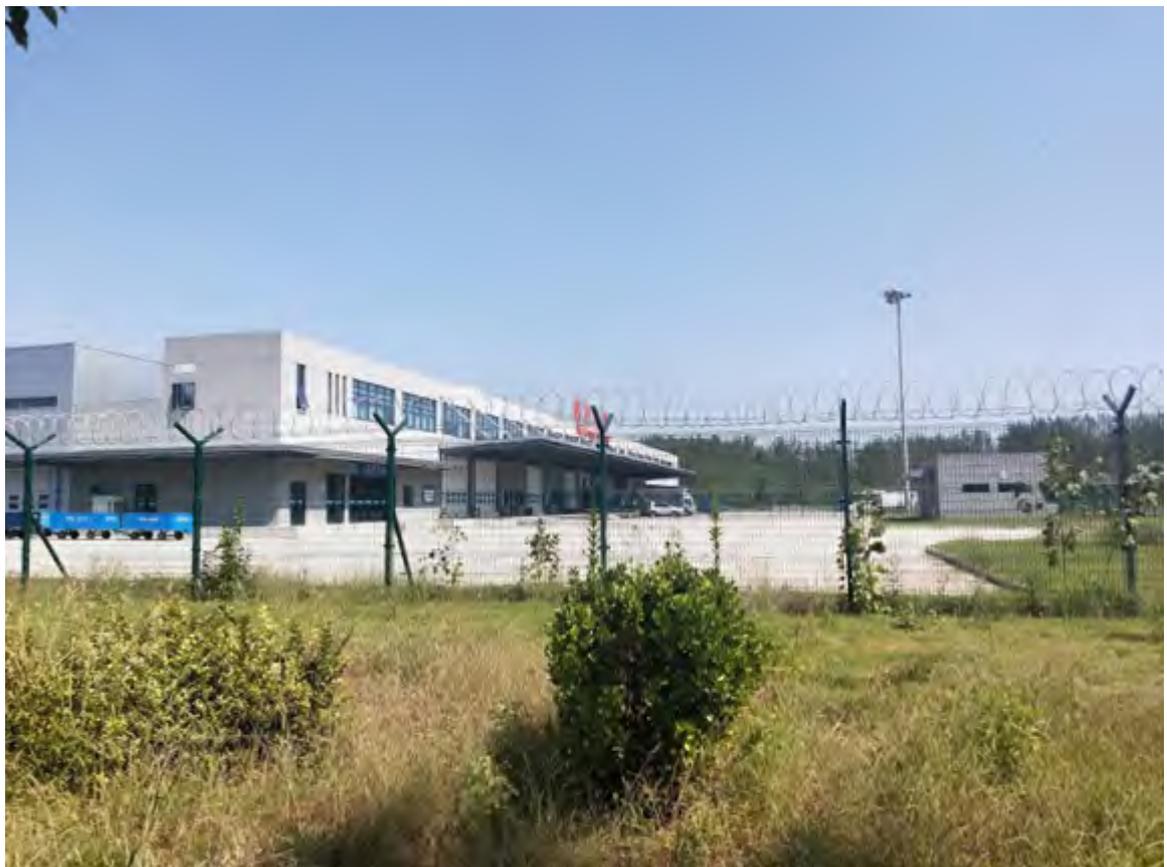
货运区

**货运区:**  
 工程措施: 表土剥离 0.45 万 m<sup>3</sup>、表土回覆 0.45 万 m<sup>3</sup>、土地整治 3.76hm<sup>2</sup>  
 植物措施: 铺植草皮 0.95hm<sup>2</sup>  
 临时措施: 临时排水沟 119.5m<sup>3</sup>、沉砂池 2 座

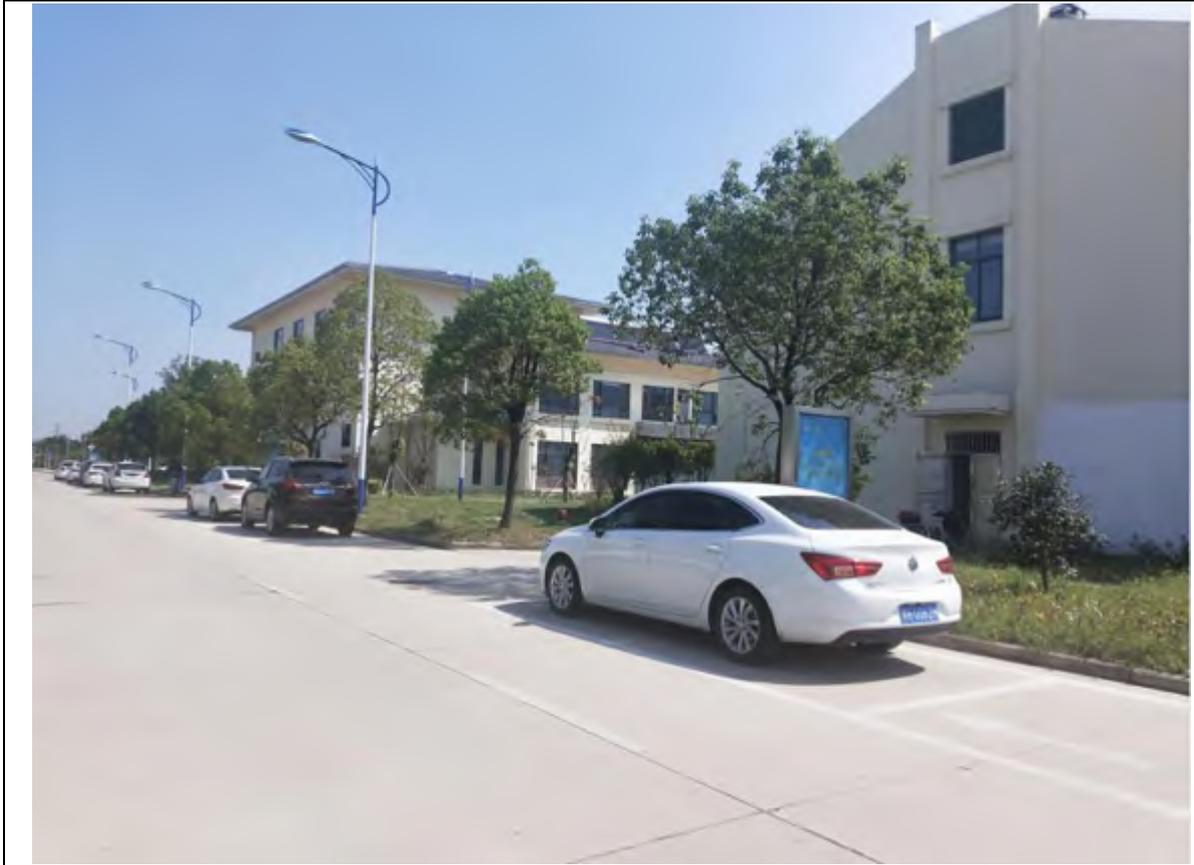
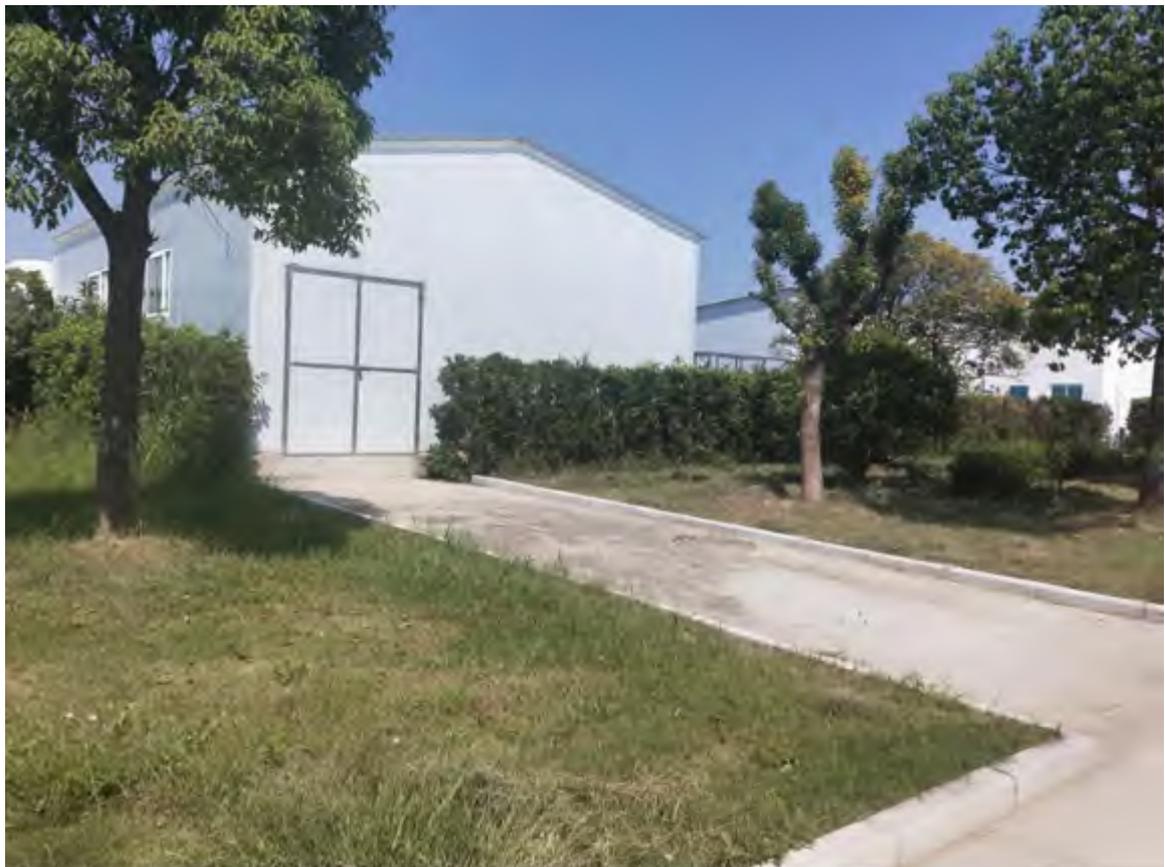
机场管理及辅助设施区

**机场管理及辅助设施区:**  
 工程措施: 表土剥离 0.4 万 m<sup>3</sup>、表土回覆 0.4 万 m<sup>3</sup>、土地整治 4.64hm<sup>2</sup>  
 植物措施: 重阳木 53 株、杜英 308 株、冬青球 64 株、瓜子黄杨 193m<sup>2</sup>、金叶女贞 328m<sup>2</sup>、红叶小檗 352m<sup>2</sup>、结缕草 9063m<sup>2</sup>  
 临时措施: 临时排水沟 127m<sup>3</sup>、苫布覆盖 670m<sup>2</sup>、沉砂池 3 座

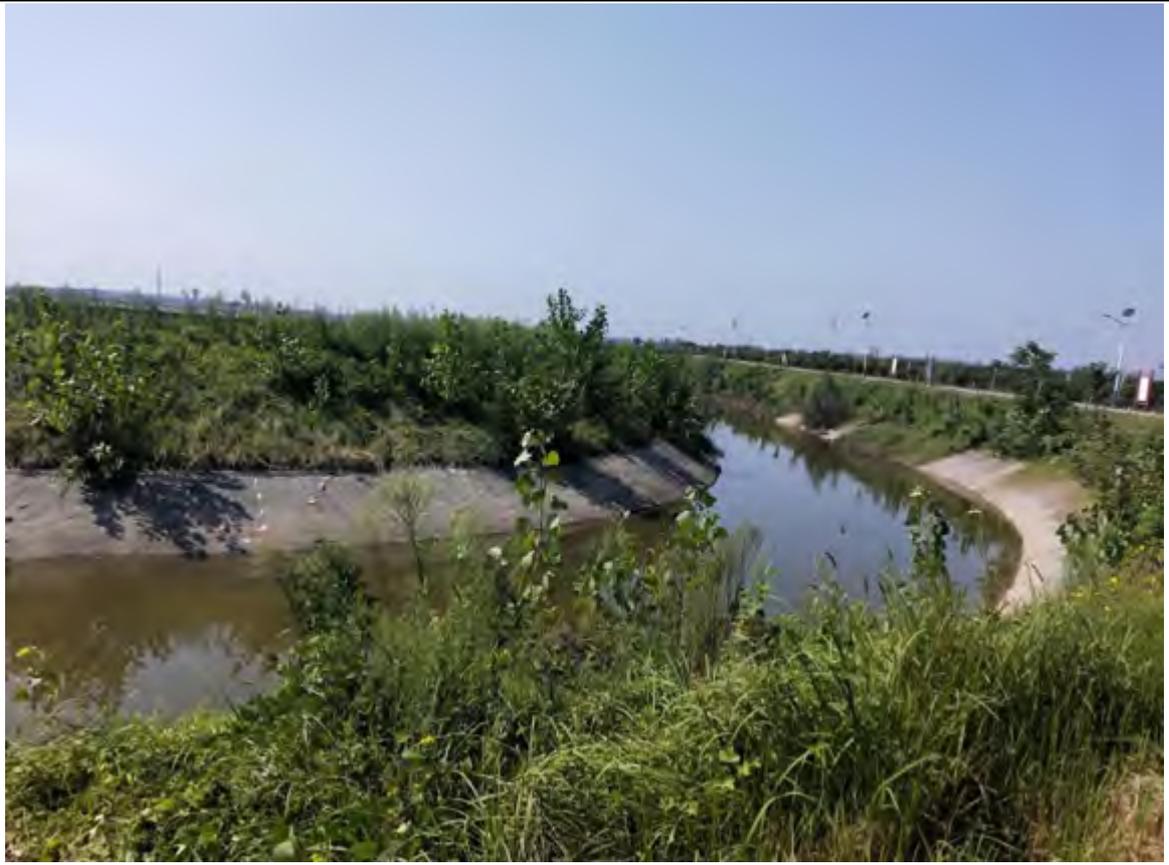
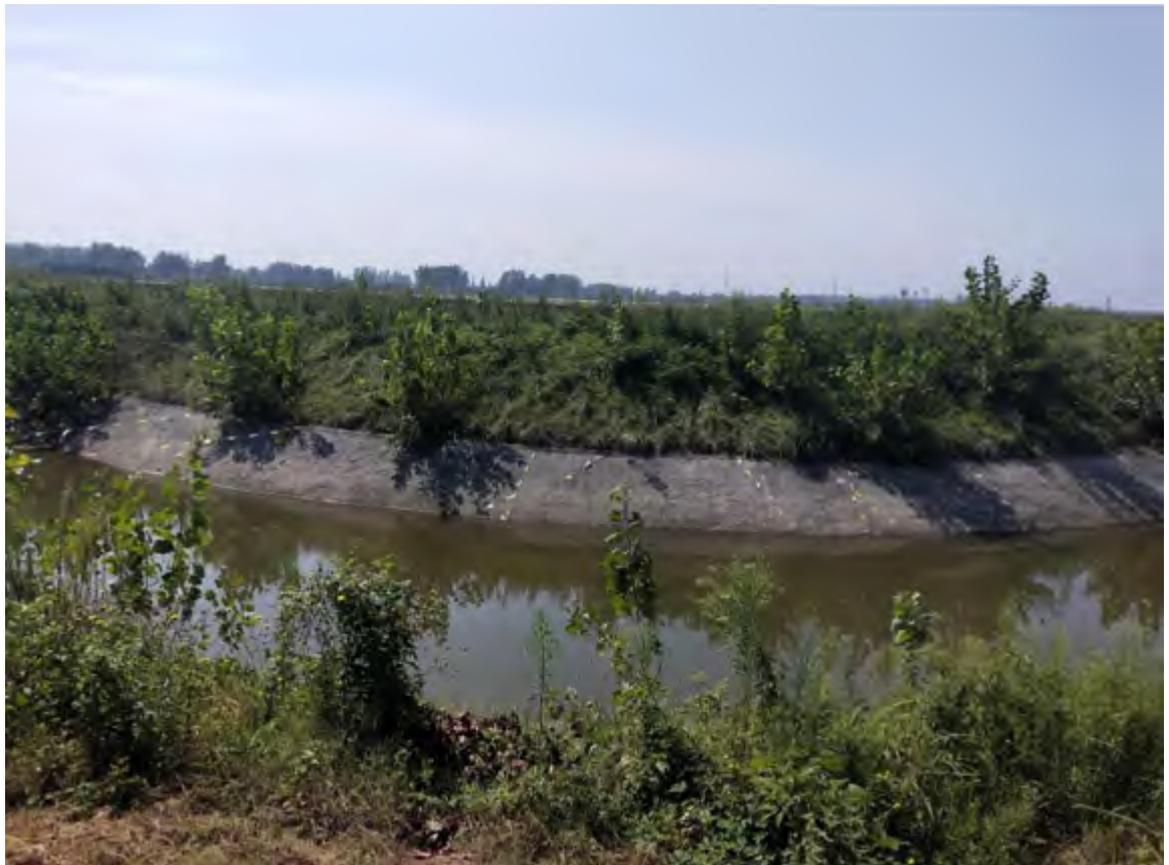
河道改道区

**河道改道区:**  
 工程措施: 生态石笼 2080.8m<sup>3</sup>、三维快速植生垫护坡 0.52hm<sup>2</sup>  
 临时措施: 临时排水沟 158m<sup>3</sup>、沉砂池 2 座

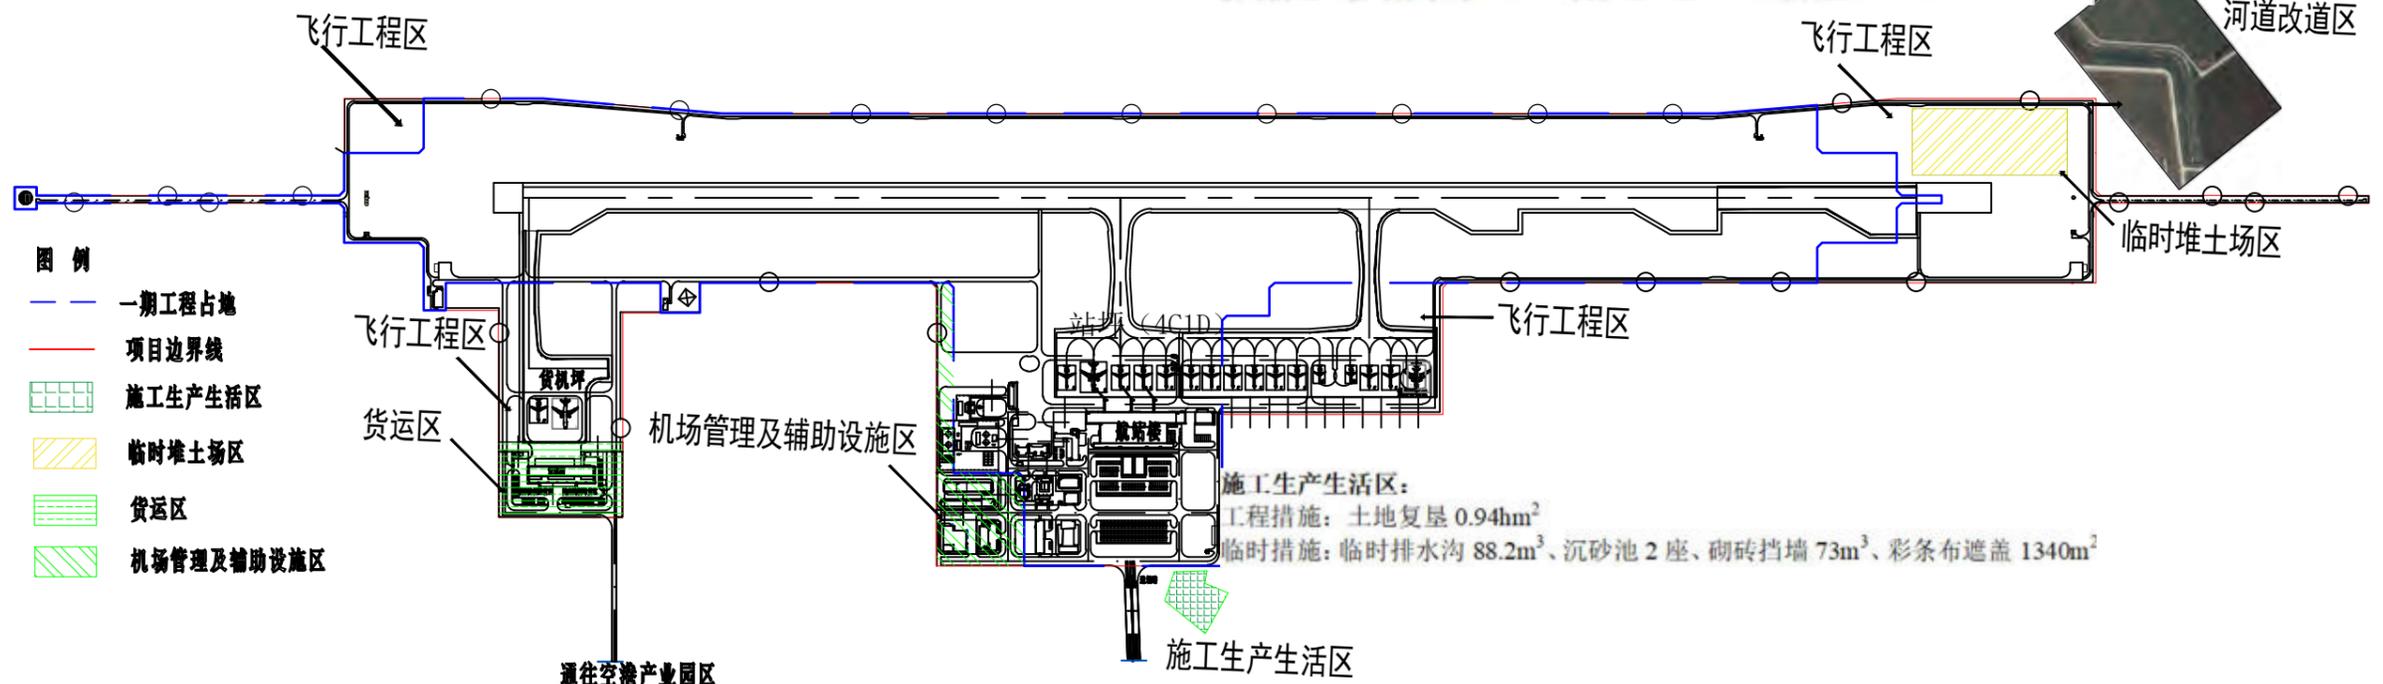
核定	姚文玲	加印	江苏华水工程检测咨询有限公司			
审查	陈学军	陈学军	淮安机场二期扩建工程			
项目负责人	赵莹	赵莹	水土流失防治责任范围及水土保持措施布设图			
校核	余跃心	余跃心	阶段	竣工	比例	图号 附图02
设计	赵莹	赵莹	专业	水保	日期	
制图	赵莹	赵莹			2020.09

**临时堆土场区:**  
 临时措施: 临时排水沟 200m<sup>3</sup>、沉砂池 1 座、土工布苫盖 11000m<sup>2</sup>

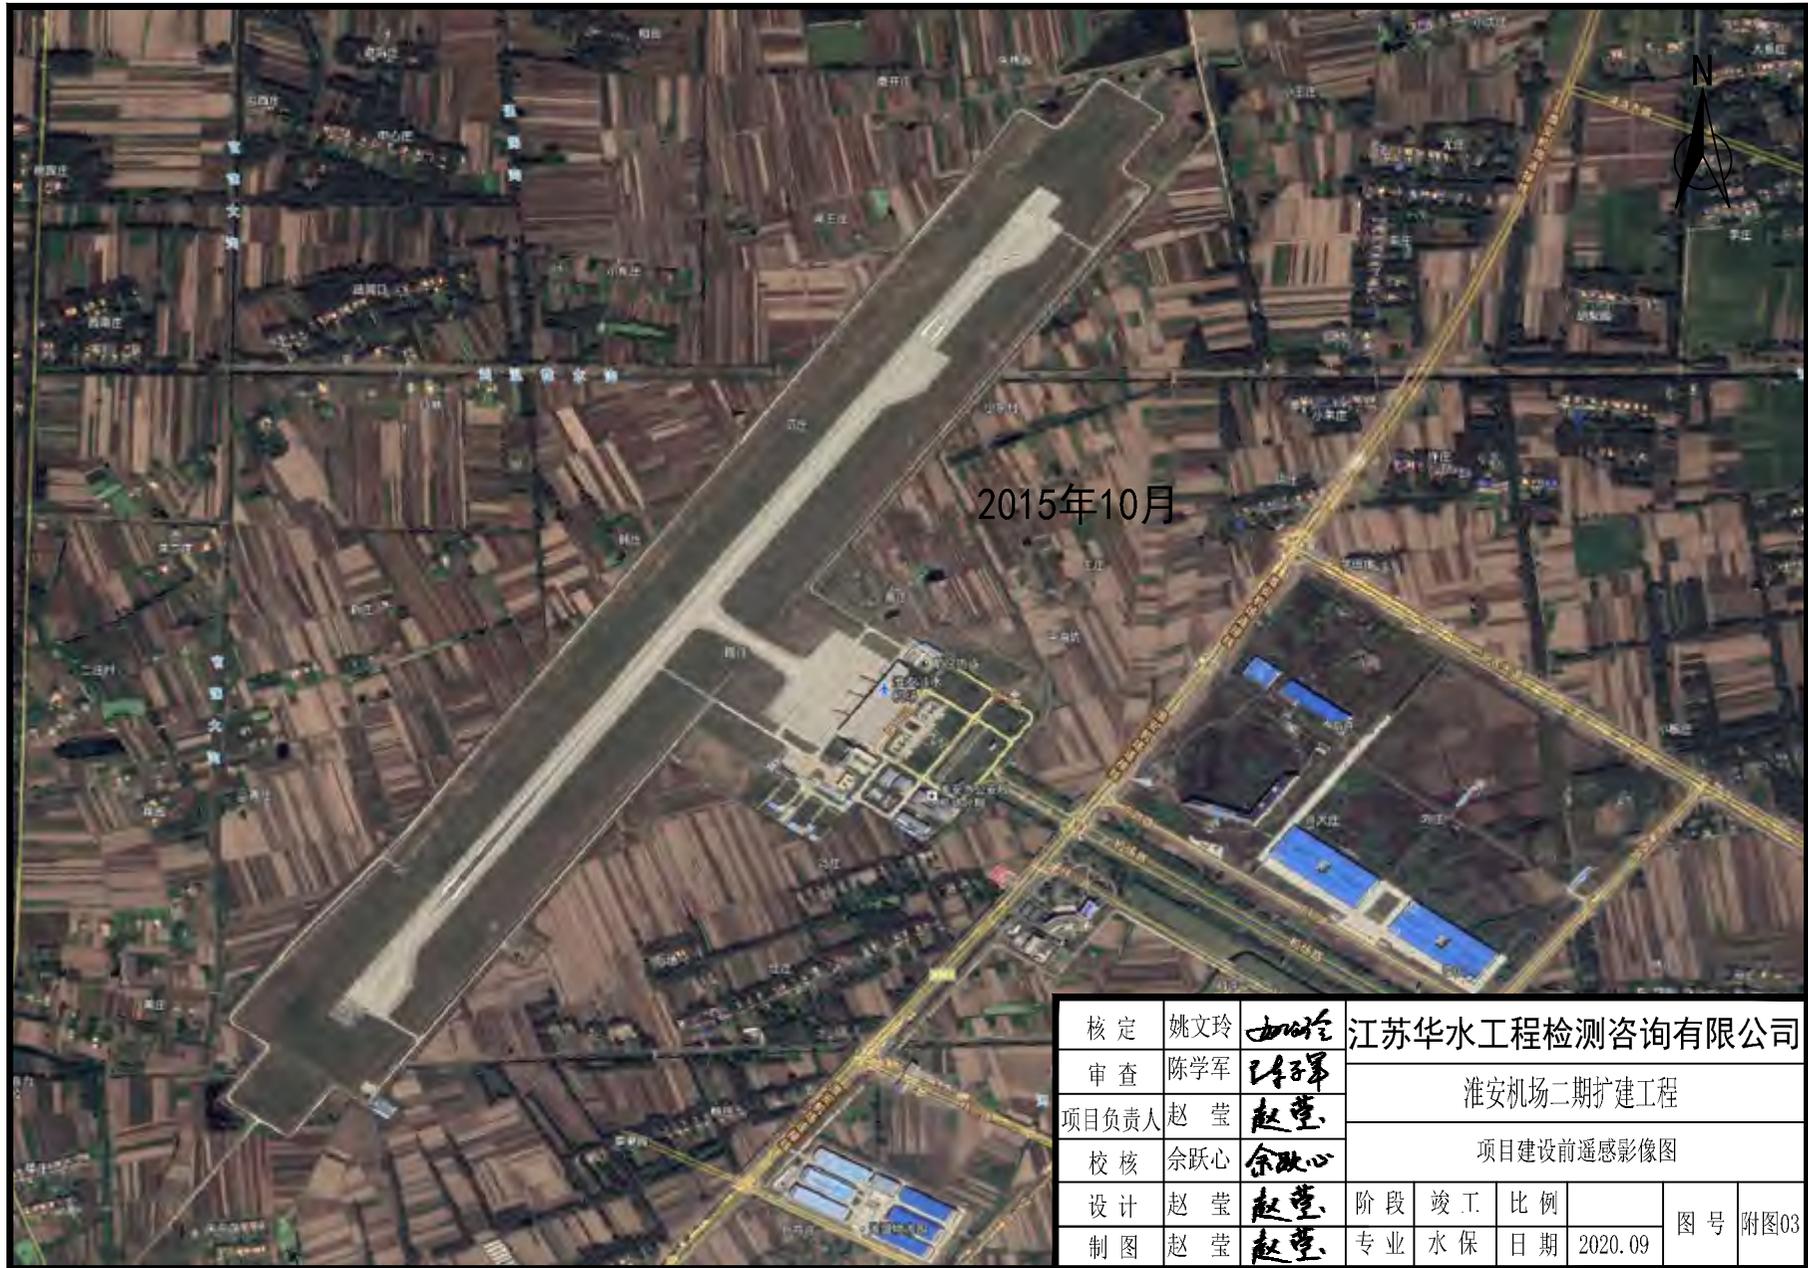
核定	姚文玲	<i>姚文玲</i>	江苏华水工程检测咨询有限公司					
审查	陈学军	<i>陈学军</i>	淮安机场二期扩建工程					
项目负责人	赵莹	<i>赵莹</i>	项目建设前遥感影像图					
校核	余跃心	<i>余跃心</i>	阶段	竣工	比例		图号	附图03
设计	赵莹	<i>赵莹</i>	专业	水保	日期	2020.09		
制图	赵莹	<i>赵莹</i>

2015年10月

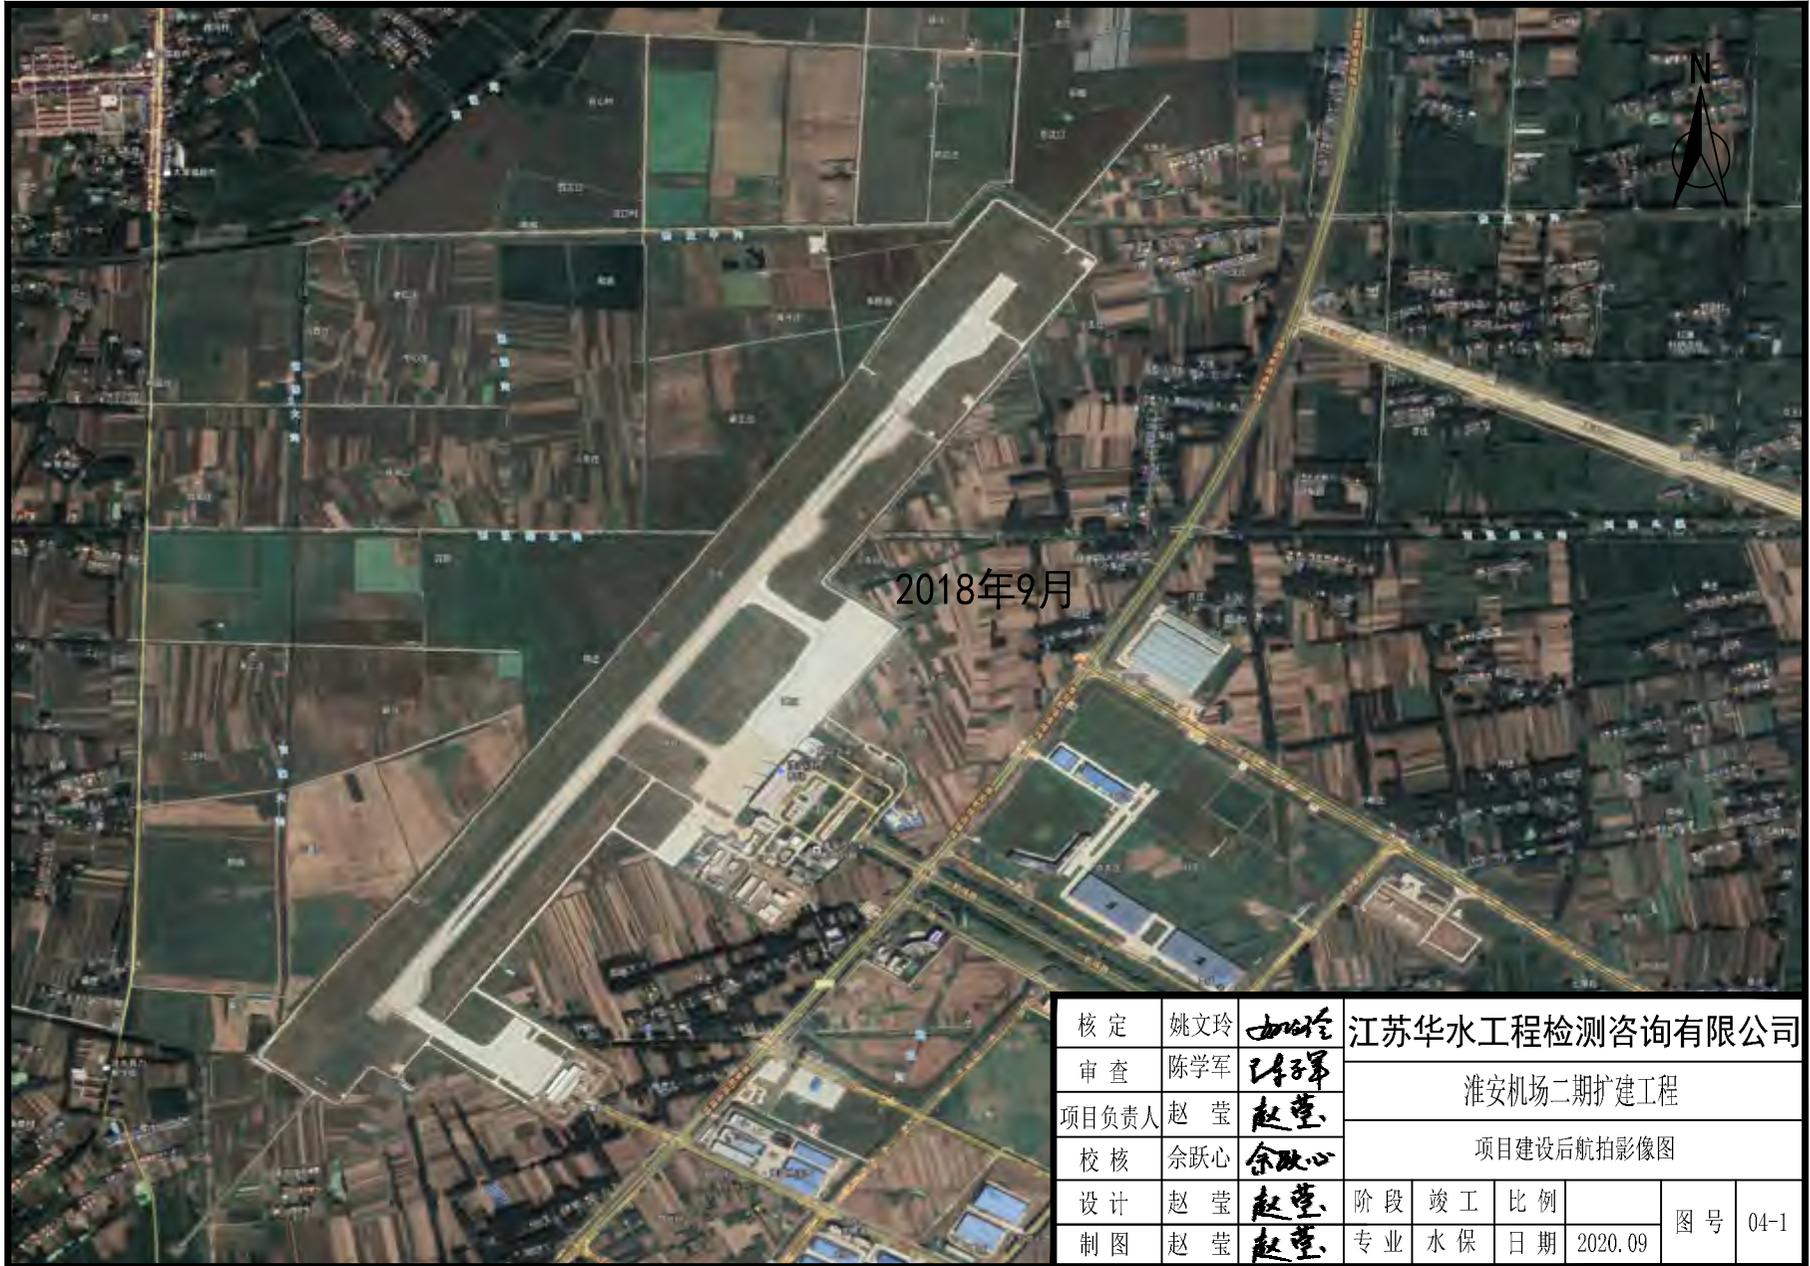
核定	姚文玲	姚文玲	江苏华水工程检测咨询有限公司					
审查	陈学军	陈学军	淮安机场二期扩建工程					
项目负责人	赵莹	赵莹	项目建设后航拍影像图					
校核	余跃心	余跃心	阶段	竣工	比例		图号	04-1
设计	赵莹	赵莹	专业	水保	日期	2020.09		
制图	赵莹	赵莹

2018年9月
