江苏勤力热电有限公司燃煤掺烧造纸污泥热电联产项目

水土保持设施验收报告

验收报告编制单位：江苏汇智工程技术有限公司

二〇一九年九月

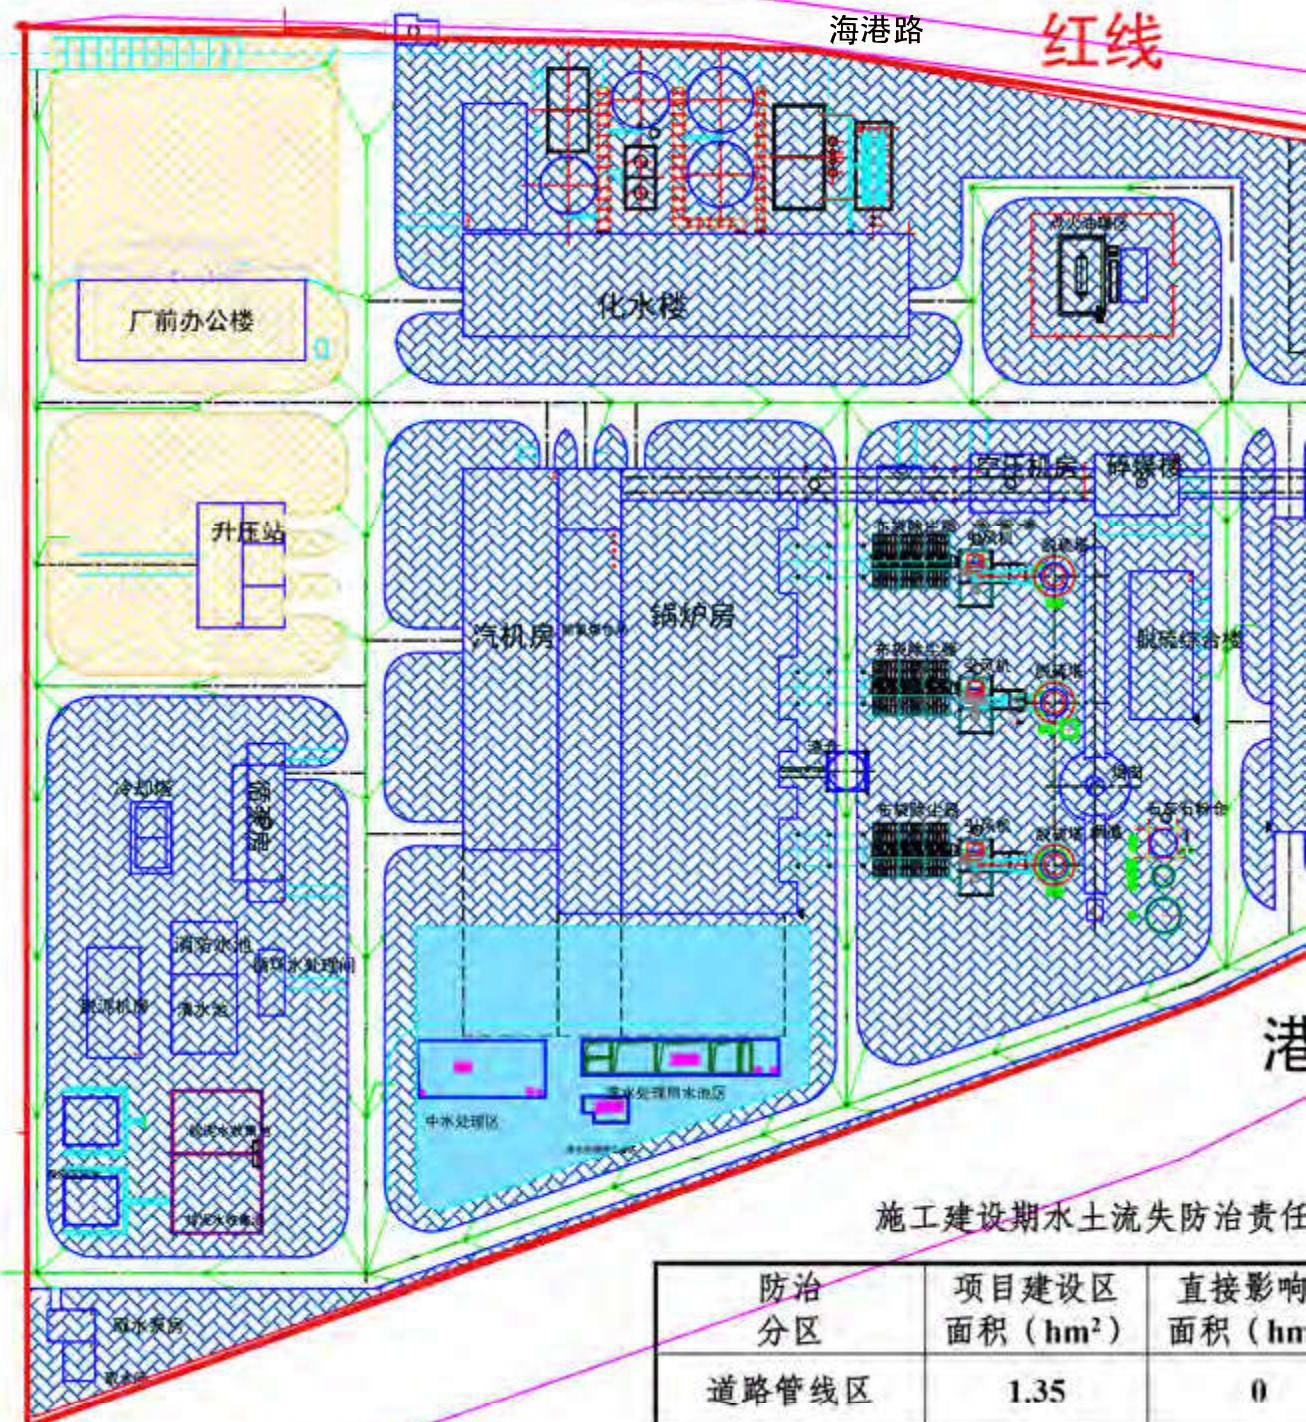
施工建设期水土流失防治责任

防治分区	项目建设区面积 (hm ²)	直接影响面积 (hm ²)
道路管线区	1.35	0
行政生活区	0.75	0
生产区	4.90	0
施工生产生活区	0.35	0
合计	7.35	0

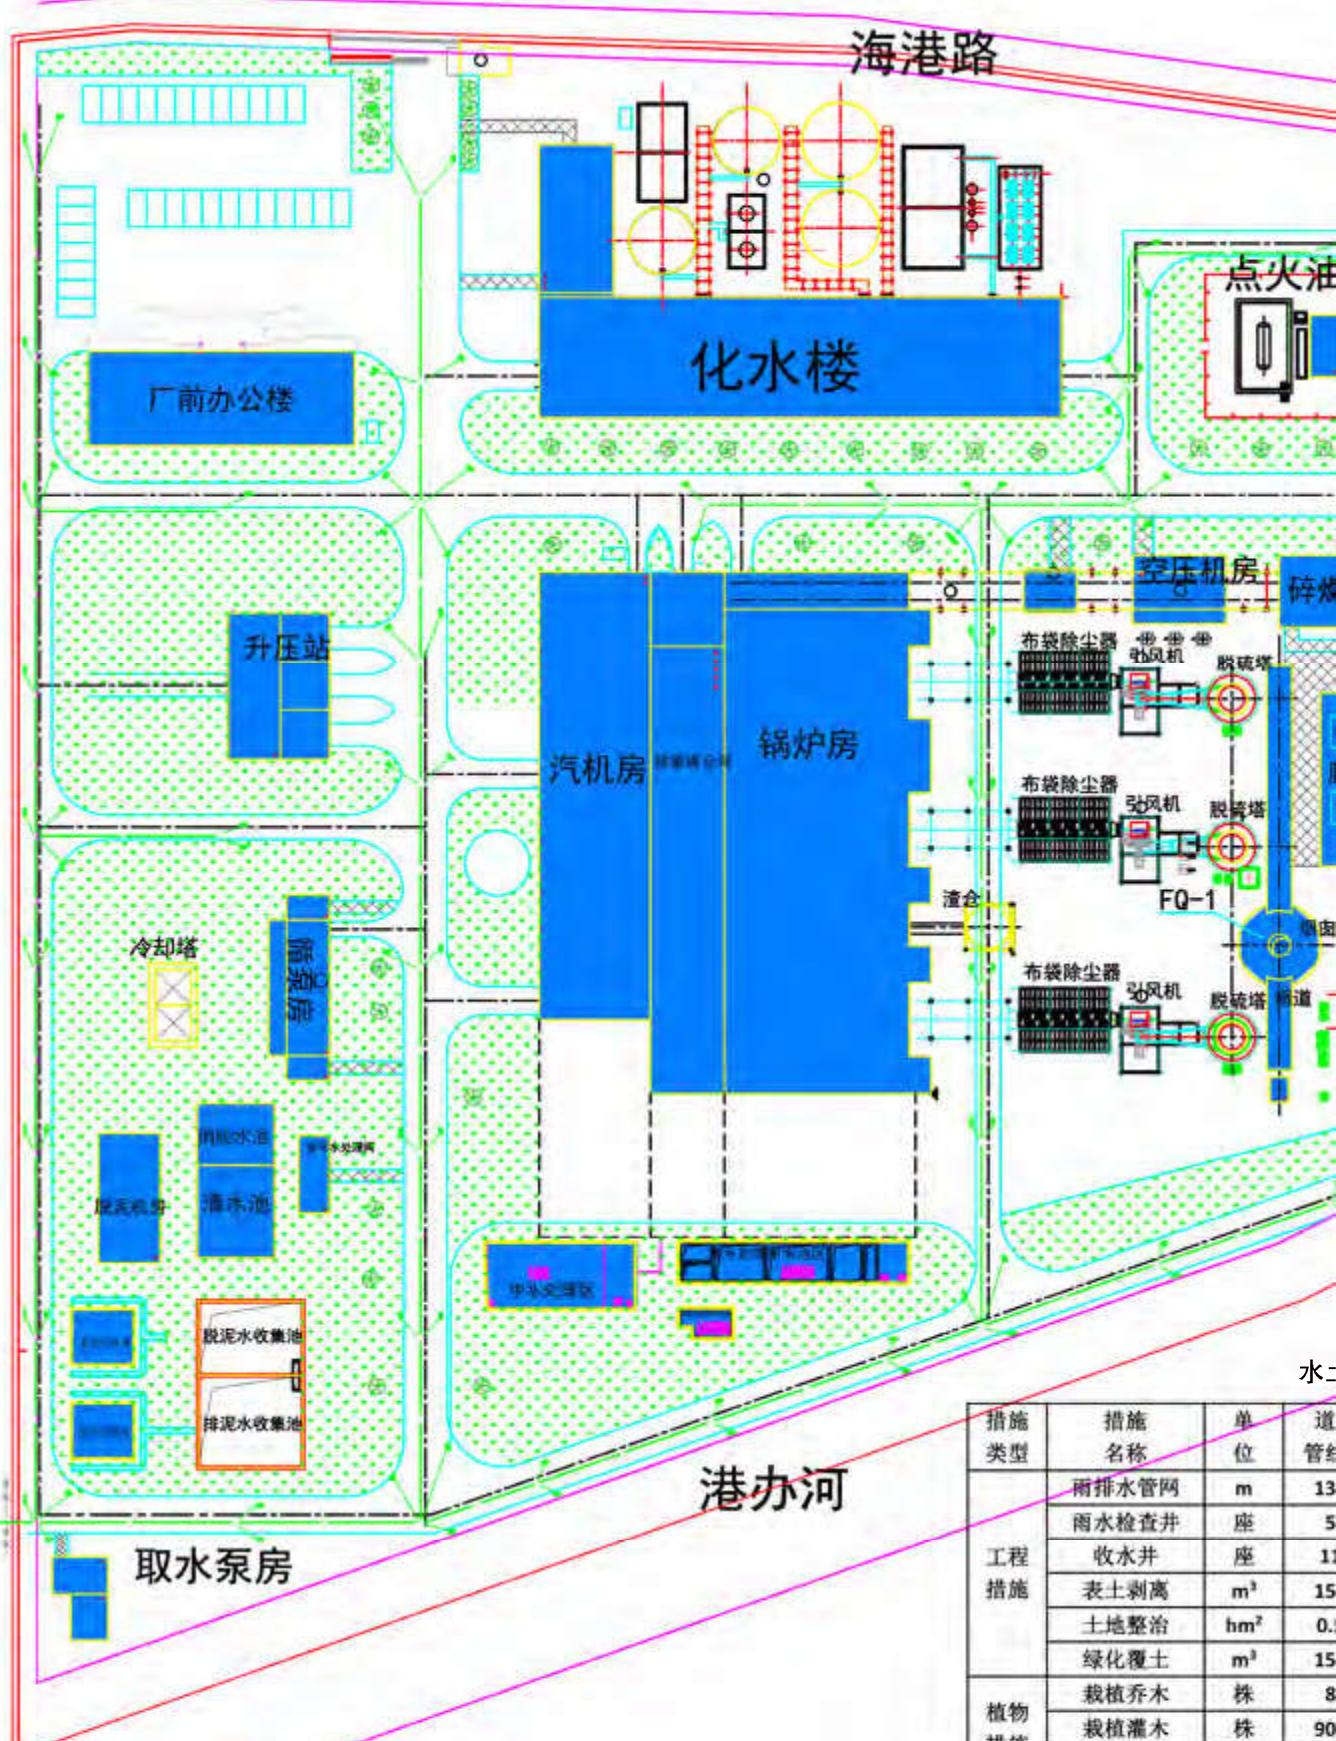
措施类型	措施名称	单位	道数
工程措施	雨排水管网	m	13
	雨水检查井	座	5
	收水井	座	11
	表土剥离	m ³	15
	土地整治	hm ²	0.1
	绿化覆土	m ³	15
植物措施	栽植乔木	株	8
	栽植灌木	株	90
	撒播草籽	m ²	51
临时措施	彩条布苫盖	m ²	38
	草袋挡墙	m ³	10
	临时排水沟	m	14
	临时沉砂池	座	1
