# 国信大丰大中 100MW 风电项目 水土保持监测总结报告

建设单位：江苏国信大中风力发电有限公司

监测单位：江苏华水工程检测咨询有限公司

二〇一八年七月

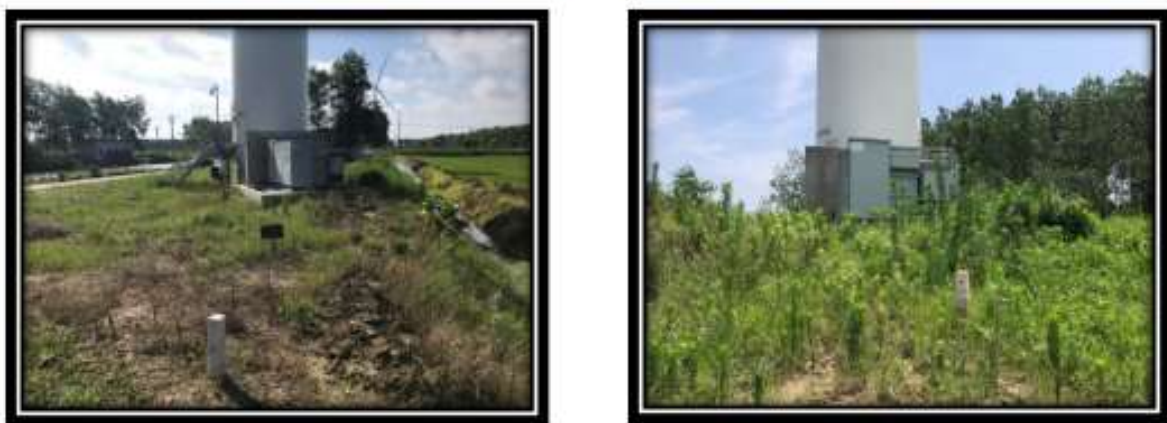
图 1 风机及箱变区水土保持措施防治效果图

风机场区实施了表土剥离、土地整治、绿化覆土等工程措施，撒播了草籽，施工建设期实施了彩条布苫盖、砖石镇压、临时排水沟和临时沉砂池。各水土保持措施实施后，水土保持效果良好，扰动土地整治率达 100.00%，水土流失总治理度达 100.00%，林草植被恢复率达 99.43%，林草覆盖率达 97.33%，达到水土保持防治要求。

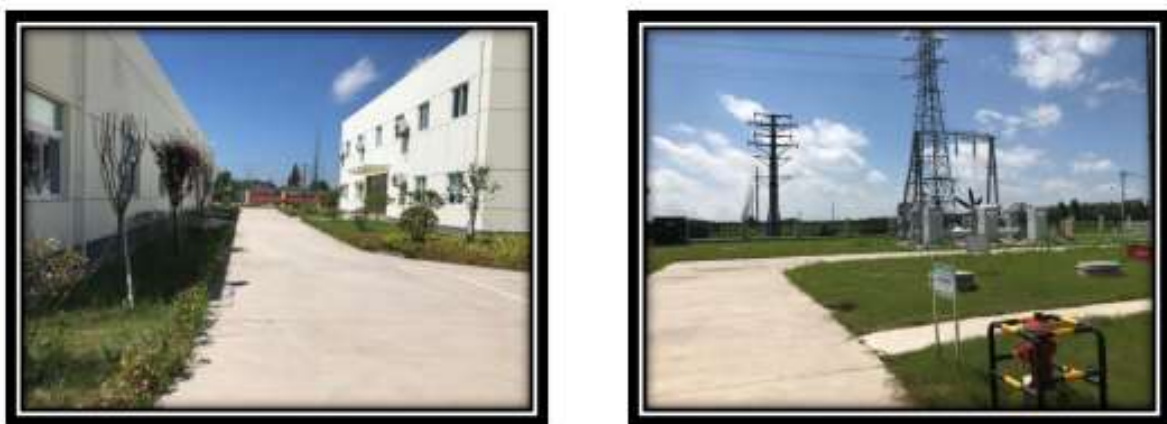
图 2 升压站区水土保持措施防治效果图

风机场区实施了表土剥离、土地整治、绿化覆土和混凝土排水沟等工程措施；栽植了乔木、灌木、绿篱和铺植草皮等措施，施工建设期实施了彩条布苫盖、砖石镇压、临时排水沟和临时沉砂池。各水土保持措施实施后，水土保持效果良好，扰动土地整治率达 100.00%，水土流失总治理度达 100.00%，林草植被恢复率达 100.00%，林草覆盖率达 54.72%，达到水土保持防治要求。

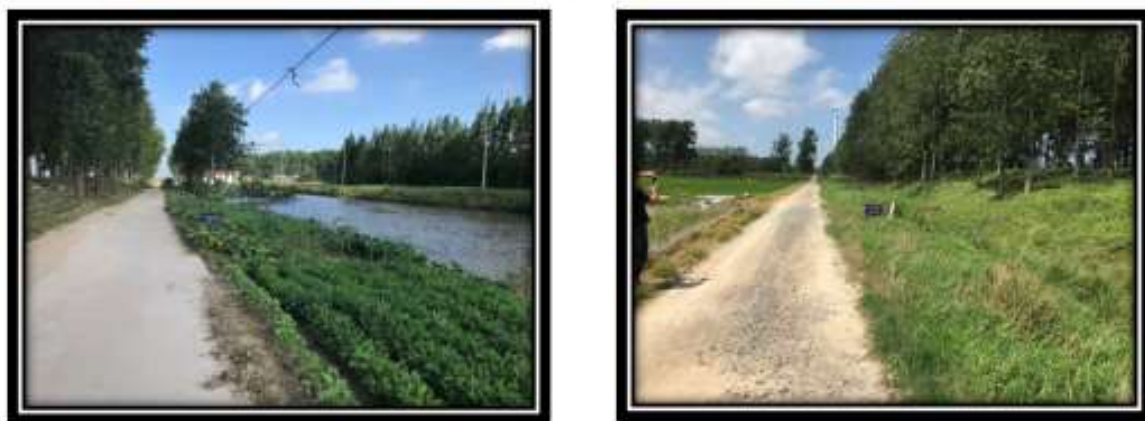
图 3 道路区水土保持措施防治效果图

道路区实施了表土剥离、土地整治、绿化覆土，撒播了草籽，施工建设期实施了彩条布苫盖、砖石镇压。各水土保持措施实施后，水土保持效果良好，扰动土地整治率达 100.00%，水土流失总治理度达 100.00%，林草植被恢复率达 100.00%，林草覆盖率达 57.98%，达到水土保持防治要求。

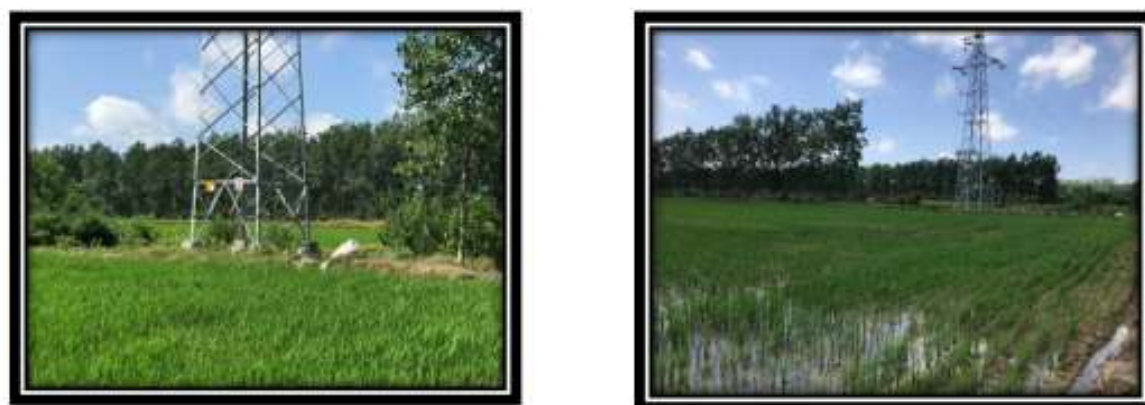
图 4 集电线路区水土保持措施防治效果图

集电线路区工程措施包括表土剥离和土地整治；撒播了草籽；施工建设时期实施了彩条布苫盖、砖石镇压、泥浆沉淀池。各水土保持措施实施后，水土保持效果良好，扰动土地整治率达 95.70%，水土流失总治理度达 93.43%，林草植被恢复率达 100.00%，林草覆盖率达 60.66%，达到水土保持防治要求。

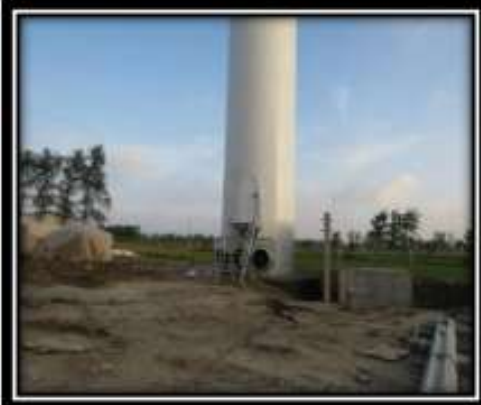
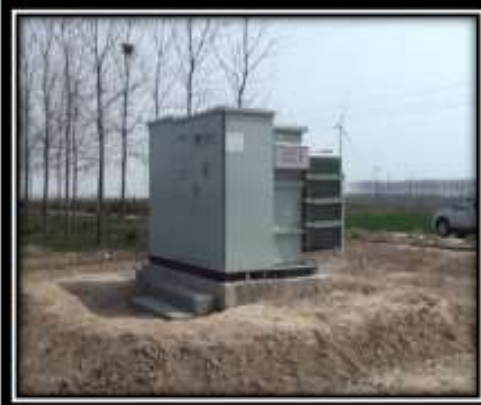
| <p>照片 1</p> <p>拍摄时间: 2016. 07. 30</p> <p>监测分区: 风机及箱变区</p> <p>监测位置: 22#风机位监测点 (1#)</p> <p>坐标: E120° 43' 08" , N33° 07' 03"</p> <p>现场情况: 现场水土保持土地平整措施已完成。</p> <p>建议: 抓紧绿化工作。</p> | <p>照片 2</p> <p>拍摄时间: 2016. 09. 30</p> <p>监测分区: 风机及箱变区</p> <p>监测位置: 37#风机位监测点 (2#)</p> <p>坐标: E120° 38' 26" , N33° 06' 40"</p> <p>现场情况: 现场水土保持土地平整措施已完成。</p> <p>建议: 抓紧绿化工作。</p> |

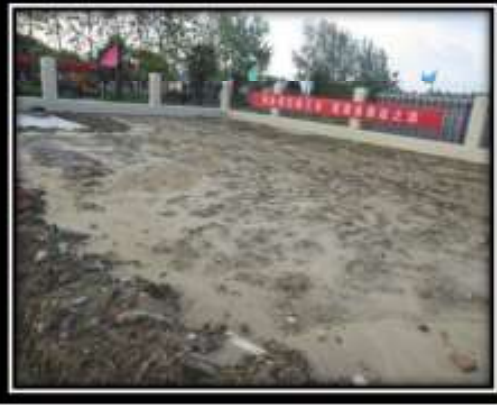
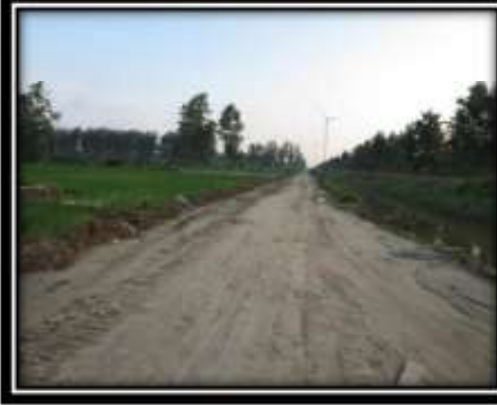
| <p>照片 3</p> <p>拍摄时间: 2016. 07. 01</p> <p>监测分区: 升压站区</p> <p>监测位置: 升压站监测点 (3#)</p> <p>坐标: E120° 39' 47" , N 33° 09' 01"</p> <p>现场情况: 升压站临时排水工作排水畅通, 水土保持措施良好。</p> <p>建议: 做好临时堆土区苫盖工作。</p> | <p>照片 4</p> <p>拍摄时间: 2016. 07. 01</p> <p>监测分区: 道路工程区</p> <p>监测位置: 道路监测点 (4#)</p> <p>坐标: E120° 42' 14" , N33° 05' 31"</p> <p>现场情况: 道路区域土地平整良好, 无乱堆乱弃现象。</p> <p>建议: 做好道路侧绿化工作。</p> |

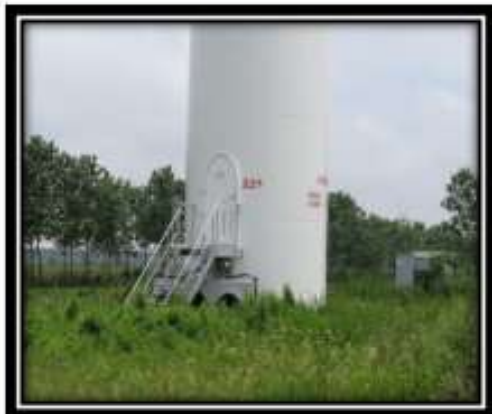
照片 1

现场情况: 现场水土保持措施已完成, 植被生长茂盛。

建议: 无。

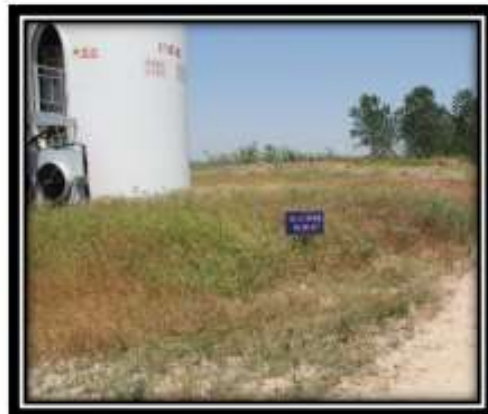
照片 2

现场情况: 现场水土保持措施已完成, 植物生长良好, 局部位置有裸露土地。

建议: 做好草籽补植与维护工作。

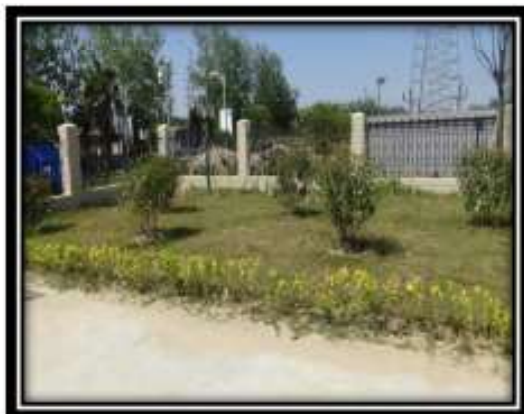
照片 3

现场情况: 升压站绿化措施、排水措施等恢复良好。

建议: 无。

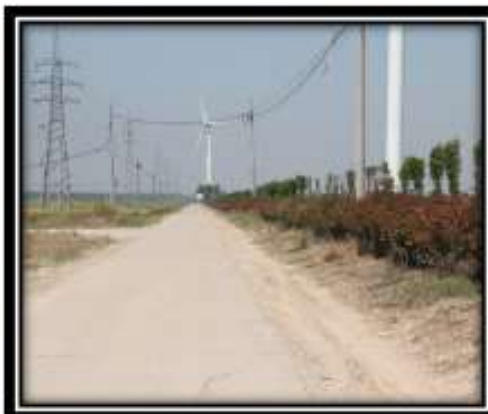
照片 4

现场情况: 道路工程区植物生长茂盛。

建议: 无。
